第2章 現状と課題

第1節 保存の現状と課題

1 保存管理上の現状と課題

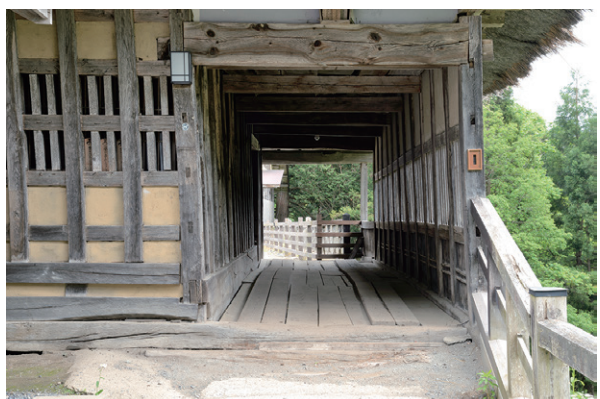
主要諸室では床に沈下、たわみが生じ、とくに馬屋の南側石垣上部と北側筋の基礎石が乱れ、軸部に傾斜が生じていた。床高は低く、床下に地盤から湿気が滞留し、木部の腐食が懸念された。また、馬屋にある独立柱には蟻害がみられた。小屋組は、軸部にくらべて健全な状態であった。室内のうち馬屋やウチニワ、ジョウイ周辺、玄関、水廻りは新たに間仕切を設け、大きく改造しており、とくに馬屋（マヤ1、2に相当する位置）には床を張り、展示室として利用していた。屋根の茅葺きは、全面にわたり経年による腐朽により屋根面に凹凸や軒付に乱れが生じていた。屋根の背面は応急処置により波型鉄板にて養生し維持をしていた。とくに曲り家の谷部は、茅が軒先にずれ出し、雨漏りが生じる可能性が高い状況であった。正面の棧瓦葺庇も割損する瓦が散見された。壁については、破損が少ないものの、外面仕上げは表面が風化している部分がみられた。造作は比較的健全であるものの、軸部の変形により仕口に隙間が生じている箇所がみられた。また、後世の改造により間取り、仕様の変更が多く認められた。建具は全般的に長年の使用による建付けの不良や建具の傷み、変形、汚損がみられた。その他、山側からの流土により土台が埋没する箇所も散見され、木部の腐食が懸念された。また、南側石垣には孕み出しが生じており、また空積であることから裏込めが流出している可能性があった。

写真 2-1 歪みが生じていた主屋

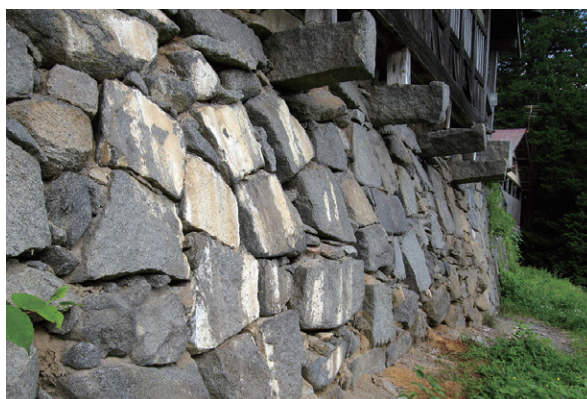
写真 2-2 主屋直下の石垣の積み出し

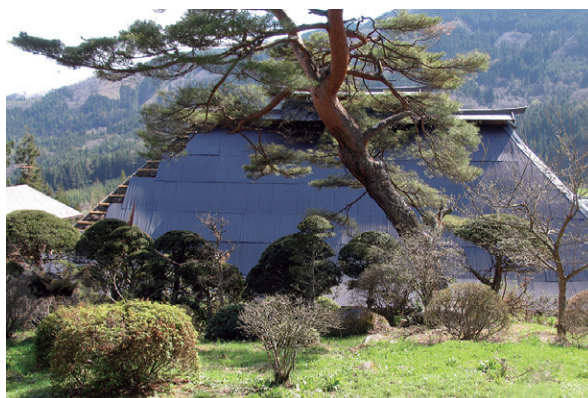
建物周囲には、千葉家住宅の歴史性を表すように巨樹が隆立しており、主屋背面の庭にはアカマツ、納屋東側にはサワラ、稲荷社周囲にはスギ、ハセ小屋背面にはアカマツがある。また、園路沿いには、アカマツ、カツラの巨樹がある。平成25年度に敷地西側の山林内のアカマツに松くい虫が入ったため、周辺の伐採可能なアカマツは伐採、伐採が難しい巨樹については薬剤の樹幹注入を実施した。なお注入した薬剤の効果は6、7年とされている。主屋背面のアカマツは主屋の屋根に枝が伸びている。納屋東側のサワラも枝が納屋の屋根に掛かっている。ハセ小屋後背のアカマツはやや急な斜面に立っていることから、ハセ小屋に向かって倒れる可能性もある。

写真 2-6 主屋背面のアカマツの巨樹

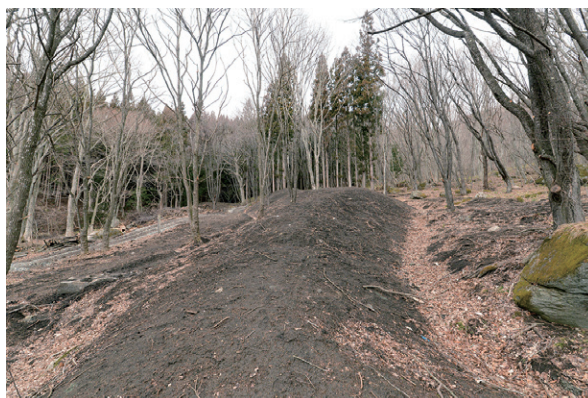
写真 2-10 裏山からの表面水を防ぐ土手

稲荷社の東脇に潜在的な沢があり、千葉家の生活用水はその辺りから引かれている。修理工事前までは、ここから主屋の流しなどに自家水道として埋設配管されていた。それとは別に、現在も同じ沢から石蔵脇のカドに埋設配管されており、そこから土蔵西側の池に流れ込み、池の南西側にあるカツラの巨樹の根元にあるカドを経由して、石垣下の水路に排水されている。大雨時には稲荷社西脇の榎が詰まり、水が溢れて、稲荷社の木製鳥居の前を通り、石製鳥居をくぐって、土蔵と池の間の園路を流れてしまう。更にカツラの巨樹の根元のカドが溢れ、旧案内所からの園路を流れ、それによりこれまで度々法面が崩壊している。主屋の背面や土蔵、納屋などの建物周囲や園路沿いには雨落に排水溝が設置されているが、適切な勾配が取れておらず、主屋の背面では流れが滞っていたり、径が足りなくて大雨時には溢れたりする。裏山からの大雨時の表面水が、背面の畑や宅地に流れ込むのを防ぐために、背面の畑の北側及び東側に手掘りの溝があるが、自然に埋まりつつあり機能が低下していた。令和2年度の修理工事により溝を復旧して、更に地盤改良工事で排出された未固結改良土を利用し溝の内側に土手を設けて、その機能を高めた。

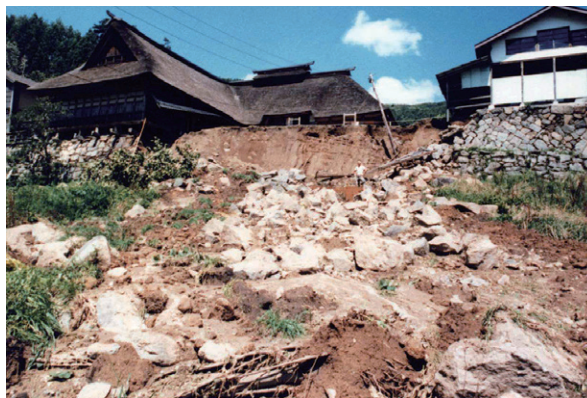
敷地は石上山の麓に形成された谷部の緩斜面に造成された人工平坦地である。この谷部の緩傾斜面は、元来石上山が崩れた堆積物が主体となり構成されていると推定される。地表面に花崗岩の未風化部分（核石）が多く見られ、千葉家住宅の建つ地盤の中にもある。昭和56年の台風で馬屋と納屋の間の石垣が崩れた時の写真を見ると、崩壊した石垣の裏は、花崗岩が風化した「マサ土」であることが分かる。これに大きな岩が含まれていないため千葉家住宅の石垣側の地盤は「マサ土」を主体に整地したものであることが伺えた。「マサ土」は雨水によって流れやすいため、石垣裏の土が流出していることが懸念された。

大雨時の山からの表面水が、宅地の真砂土による盛土地盤を侵食し、度々被害を受けている。特に昭和56年の台風がもたらした大雨の際には、正面の石垣が大きく崩壊した。時期は不明だが、大工小屋の西側の地盤も水により大きく削られた痕跡が確認できるが、幸い建物の崩壊までには至っていない。日常的にも、沢水を引いてきている水路や洗い場が大雨時にあふれて、園路を崩すなどの被害が起きており、それに対する対策が必要である。

写真 2-12 昭和56年台風による石垣崩壊

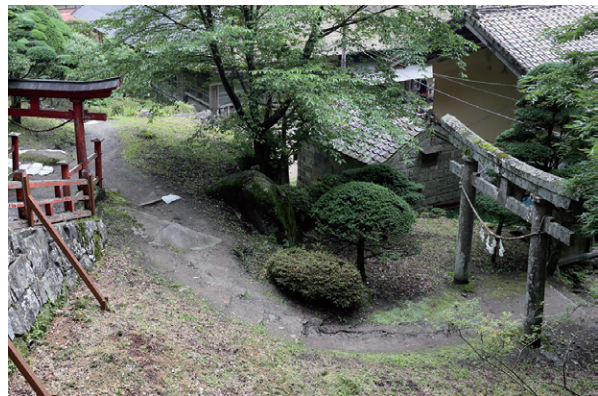
写真 2-16 未整備の園路

園路は、旧案内所からカツラの巨樹付近まで急な坂道であるため、アスファルト舗装されているが、その先は砂利、土となっていた。先の砂利がアスファルトにも散らばるため、それによって観覧者が滑って転倒することもあった。冬季はアスファルト舗装が凍結する場合もあった。土の園路は、降雨時にはぬかるむため、ムシロなどを敷いて滑り止めをしていた。納屋から大工小屋へと、稲荷社の石鳥居から木製鳥居の間は、花崗岩が露出する凸凹な坂道でアクセスし難い。昭和56年台風時に主屋前の石垣が崩壊、平成23年東日本大震災には土蔵前の石垣が崩落したことがある。大雨時には園路を水が流れ、法面が度々崩壊する。石垣の上に落下防止の手摺が設けられていたが、木製であり劣化が目立った。敷地内には夜間照明が設置されていなかった。
