# 山口の水車小屋改修工事完成披露会

# 山口の水車小屋が改修されるまで

2016.3 完成!

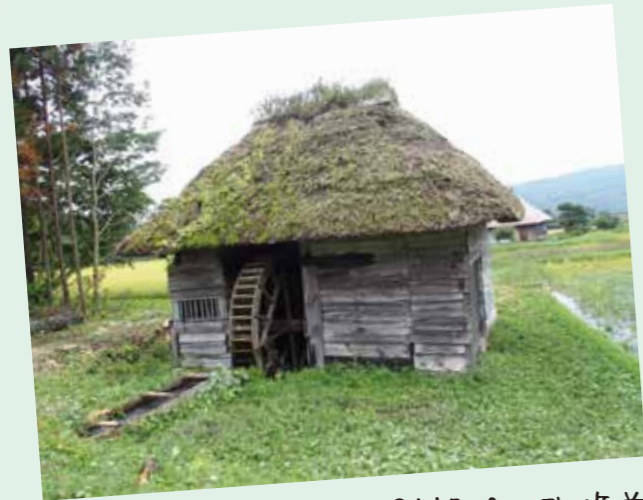
2015.9 改修前  
まわりの木を地元で切っていました。

- ・油汚れ等で利用できない
- ・屋根の傷みが激しい
- ・土台は腐れが生じている
- ・地盤が沈下し歪んでいる
- ・石積の水路が崩れている
- ・外壁材は傷みが激しくほとんど再用不可
- ・柱は半分程度再用可能
- ・小屋組は健全で再用可能

↓  
解体修理が必要

- ・地域で活用できる水車へ内部を改装（石臼設置、内壁張り、床の高さ変更等）
- ・見えないようにコンクリート基礎とし安定性を確保
- ・外壁に無塗装の新材を使用
- ・水輪は交換（解体すると組み立てられないため）
- ・安全避難が可能な耐震補強を実施

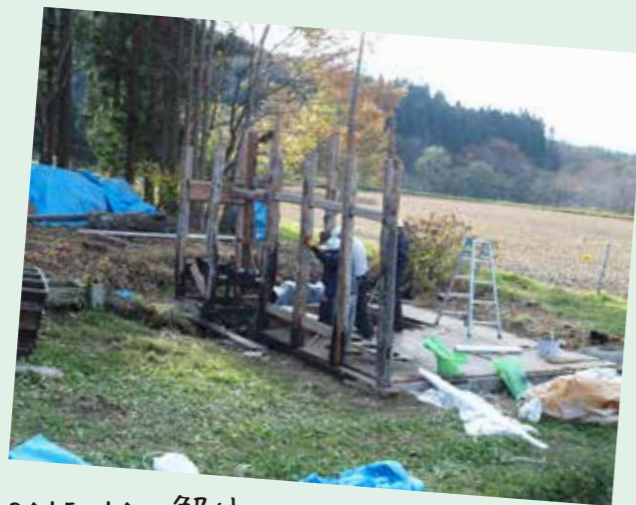
2015.10 解体

建物をすべて解体

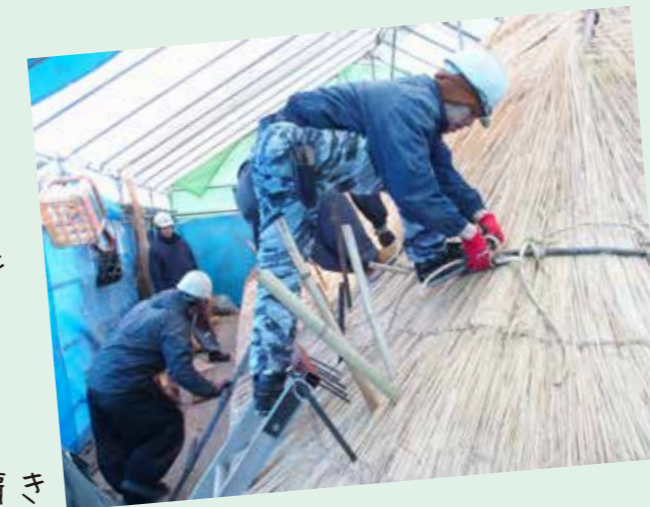
2016.2 屋根葺き

遠野産のカヤと職人で葺いた

- ・外壁に新材を使用するため、修理直後は真新しい印象だが、無塗装なので数年で色が馴染む。
- ・屋根は5～10年で差茅、15～30年で葺き替えが必要だが、根本的な修理はしばらく不要。

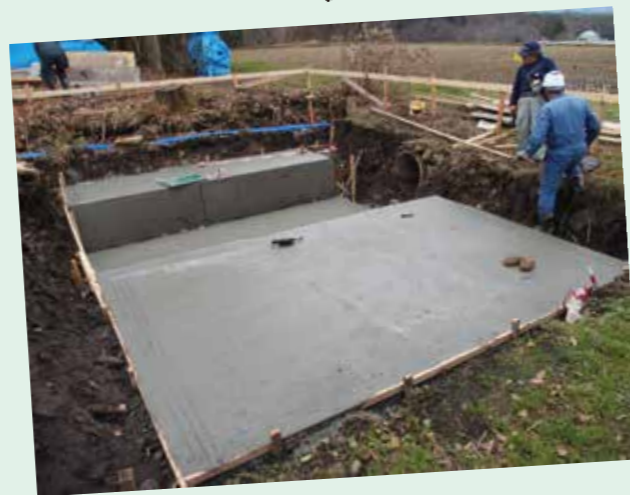
2015.11 基礎工事

地下にコンクリートを打ち基礎を強化

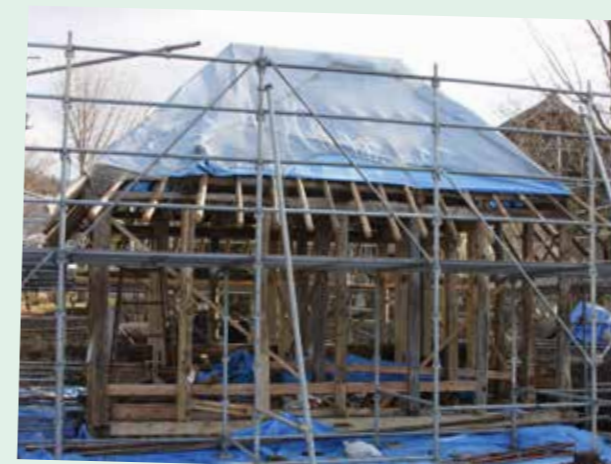
2015.12 組立て

使える部材は再利用し、柱は国産のクリ材を継ぐなどした。  
外壁の大部分は再利用が難しく、国産アカマツの新材に交換。
