重要文化財  
千葉家住宅  
修理工事見学会  
2017.09.30 sat - 10.01 sun

江戸時代、飢饉に苦しむ人々に蓄えを分け与えるための事業として  
10年の歳月を費やし、建てられたと伝わる豪農・千葉家の屋敷。  
いま『平成の大修理』と銘打ち、再び10年をかけて甦らせています。

この修理工事は、事業費の一部に国庫より補助を受け、平成36年3月までの予定で実施しています。現在は、その中の仮設・解体作業を第1期工事として進めています。

[第1期修理工事の概要]  
工事期間：平成28年6月～平成32年1月（予定）  
発注：遠野市  
施工：株式会社 テラ  
設計監理：公益財団法人 文化財建造物保存技術協会

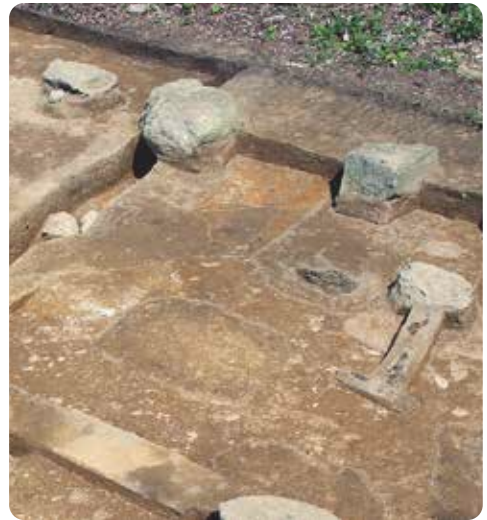
## 動かされていた礎石

発掘では、建物からはわからない歴史を  
土の色や質の違いなどに見ることができます。

ここでは、以前に別の建物が建っていたことや、  
今の建物も建った後で場所をずらしていたことが  
明らかになりました。

- : 現状の礎石
- : 礎石を据え直した痕跡
- : 別の建物の礎石穴
- : その他の石
- : 礎石を動かした痕跡

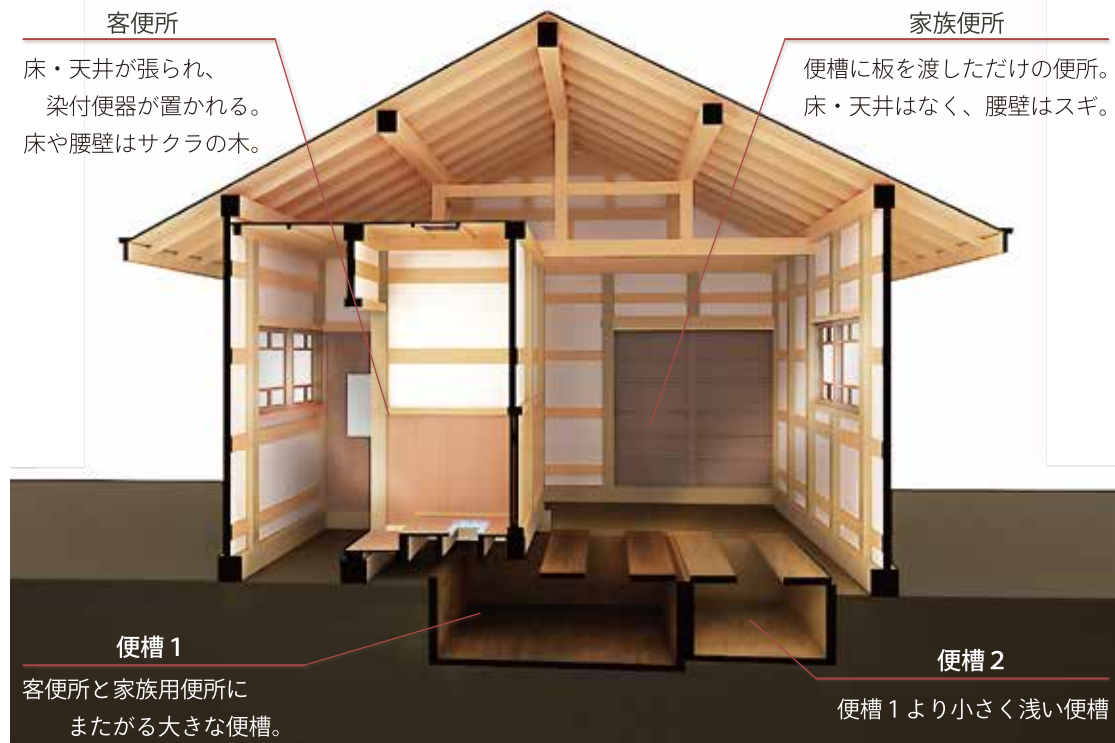
## 2 in 1 な便所

今は物置になっていた建物ですが、  
聞き取り調査と発掘調査によって  
本来の姿がわかってきました。

豪華な客便所と昔ながらの家族便所が  
合体した、独特なつくりの便所です。

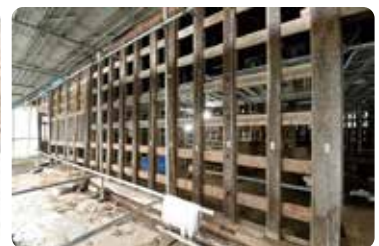
例えばこの曲り家は昔、突き出した馬屋が今より短かったことがわかりました。  
写真を手がかりに、それがわかる痕跡を現場で探してみてください。

難易度★★★★

柱に残る壁痕に注目。

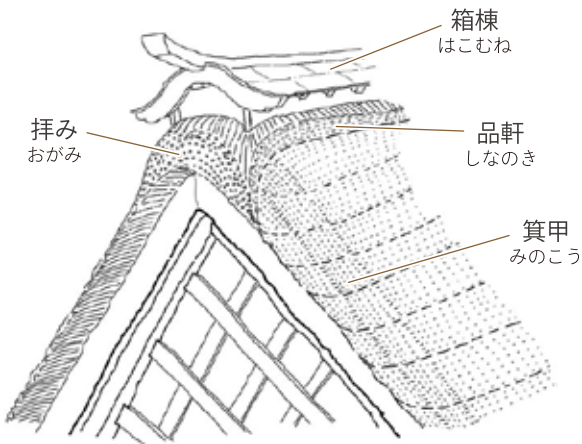
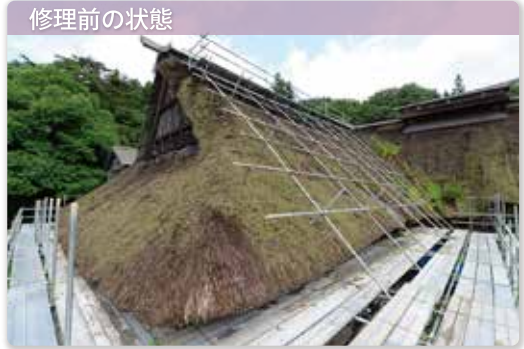
屋根は、茅（かや）で葺かれています。千葉家では、茅にススキが用いられています。葺かれてから 40 年以上経過しているため、屋根面全体に苔が繁殖し、隅の部分には、杉や松の木が自生していました。

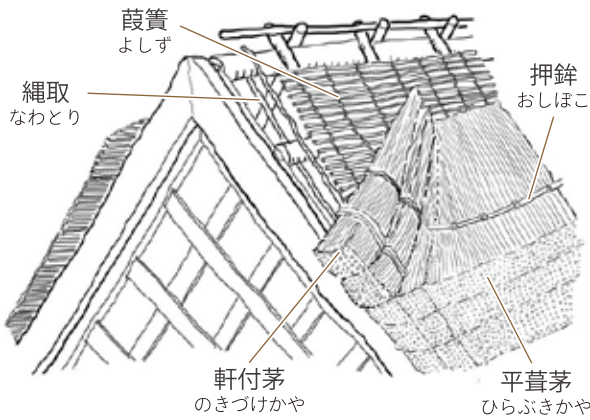
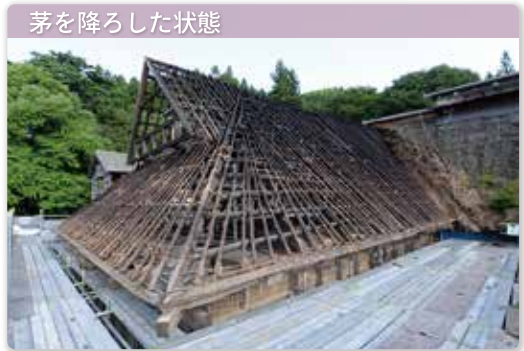
茅が降ろされ、屋根下地である屋中や垂木が露わになっています。美しい茅葺屋根を見えないところで複雑な構造が支えていることがわかります。
